Lp	Nazwa, Symbol obiektu
2	Budynek garażowy, KŚT – 102, Budynki transportu i łączności

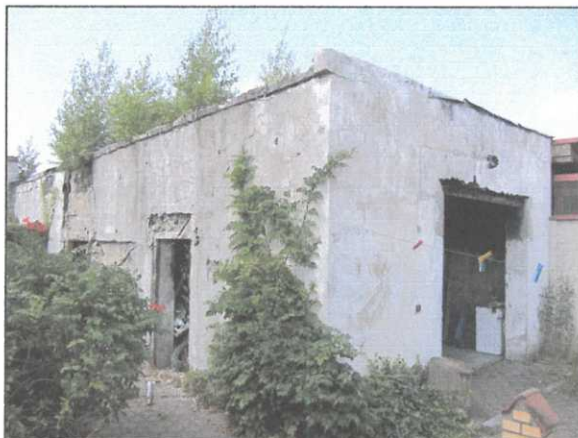
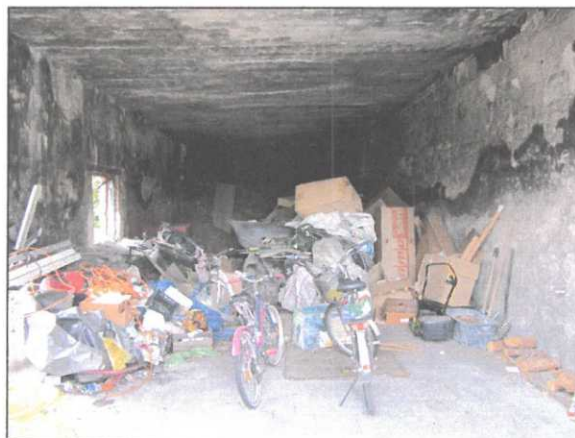
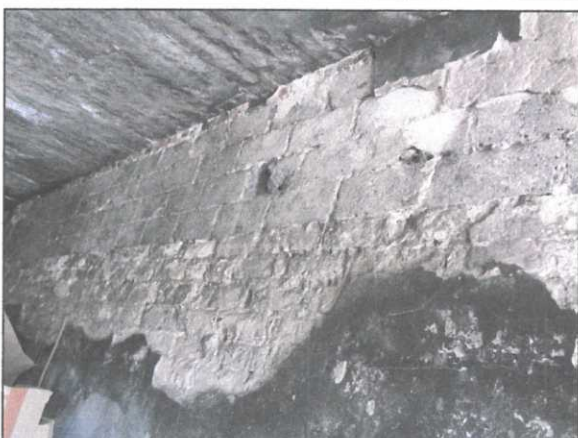
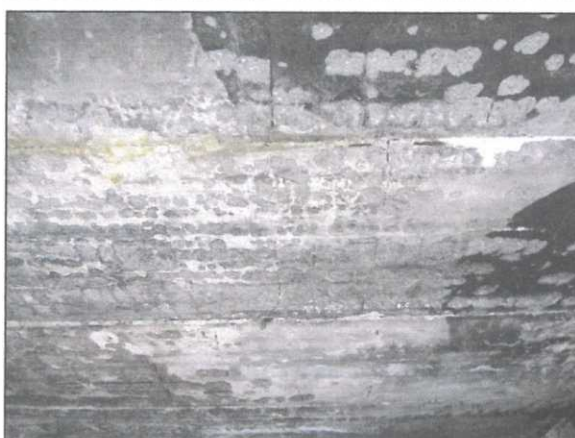
Budynek w przeszłości użytkowany, jako garaż. Obiekt jednokondygnacyjny, niepodpiwniczony w zabudowie zwartej. Fundamenty – betonowe. Ściany zewnętrzne nadziemia, murowane z bloczków żużlobetonowych, bloczków betonowych oraz cegły pełnej. Stropodach – żelbetowy, kryty papą. Podłogi i posadzki: wylewki betonowe, kryte płytkami lastryko. Wyprawy wewnętrzne – tynk cementowo-wapienny Elewacja: tynk cementowy, gładki. Nadproża stalowe. Wrota i drzwi wejściowe do budynku – brak (pozostały otwory z nadprożami). Okno – brak (pozostał otwór z nadprożem).
Budynek po pożarze.
Brak instalacji (instalacja elektryczna, po pożarze – niesprawna).

- powierzchnia netto	- $P_{nG} = 77,8 \text{ m}^2$
- powierzchnia zabudowy	- $P_{zG} = 88 \text{ m}^2$
- wysokość pomieszczenia	- $h = 3,52 \text{ m}$
- rok budowy	- 1992 (przyjęto, jak dla budynku mieszkalnego)
- wyposażenie w instalacje: brak	
- stan techniczny budynku	- zły (obiekt po pożarze)
